**南湾中部片区土地整备利益统筹项目（GNW-
00070(1)、GNW-00075(1)地块）
土壤污染状况初步调查报告**

委托单位：深圳市龙岗区南湾街道办事处

编制单位：深圳市景泰荣环保科技有限公司

二〇二一年十二月

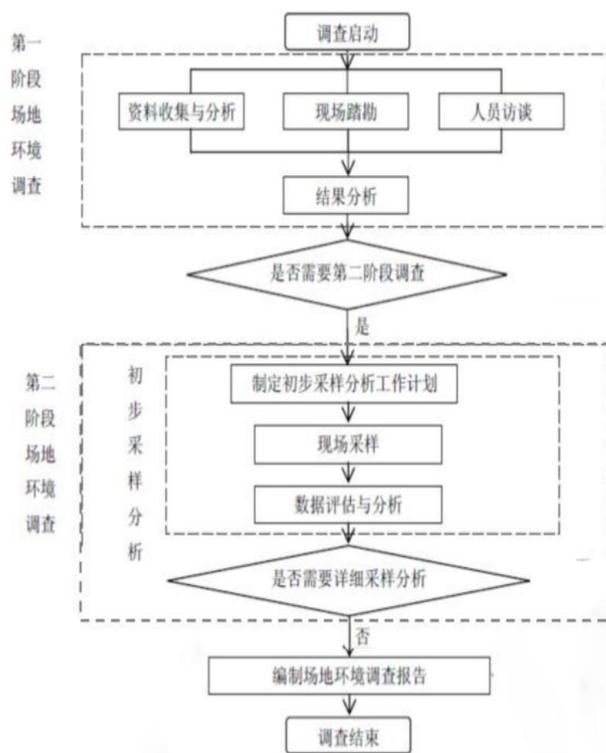
图 1.5-1 场地环境调查的工作内容和程序

本次调查工作程序见图 1.5-1。

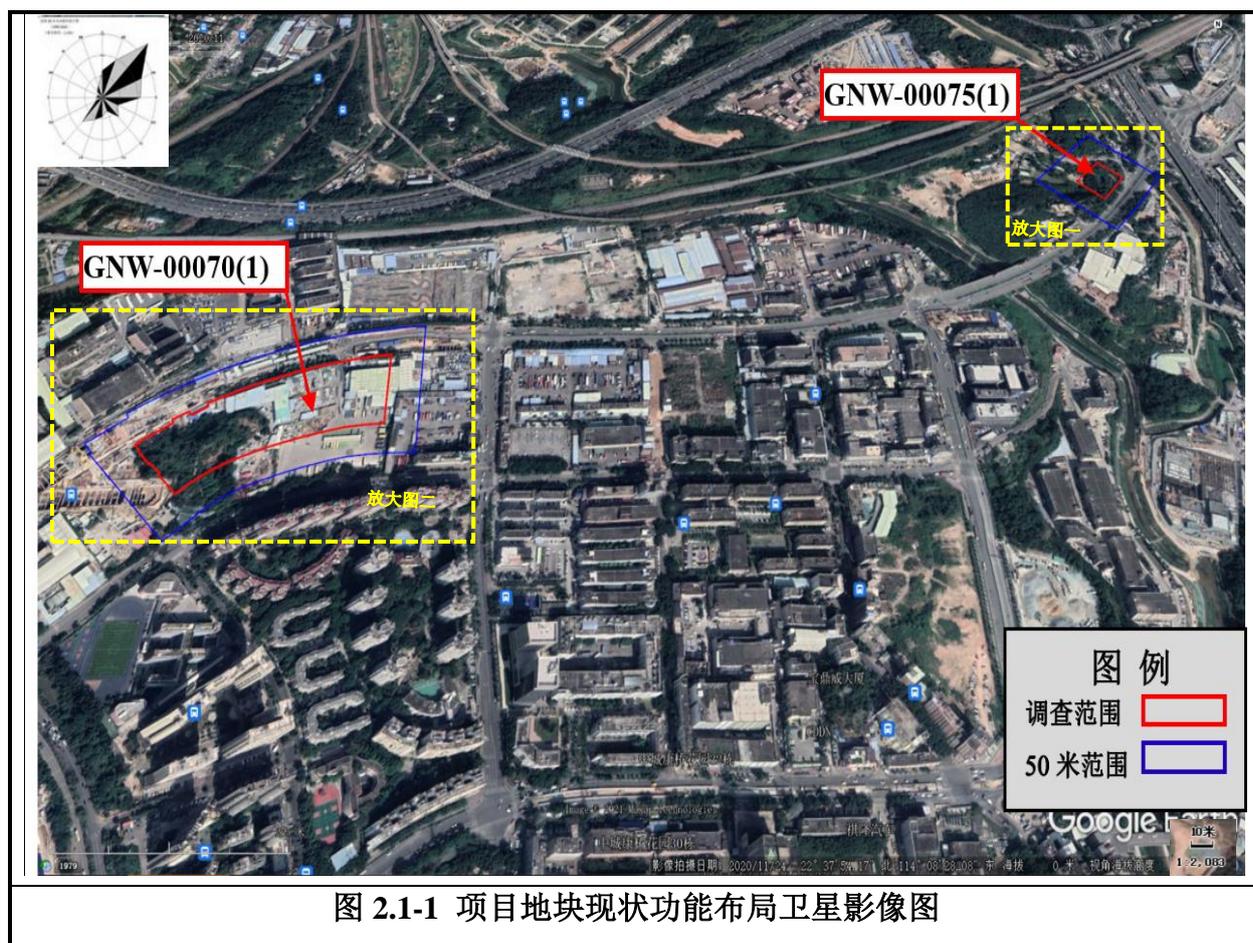
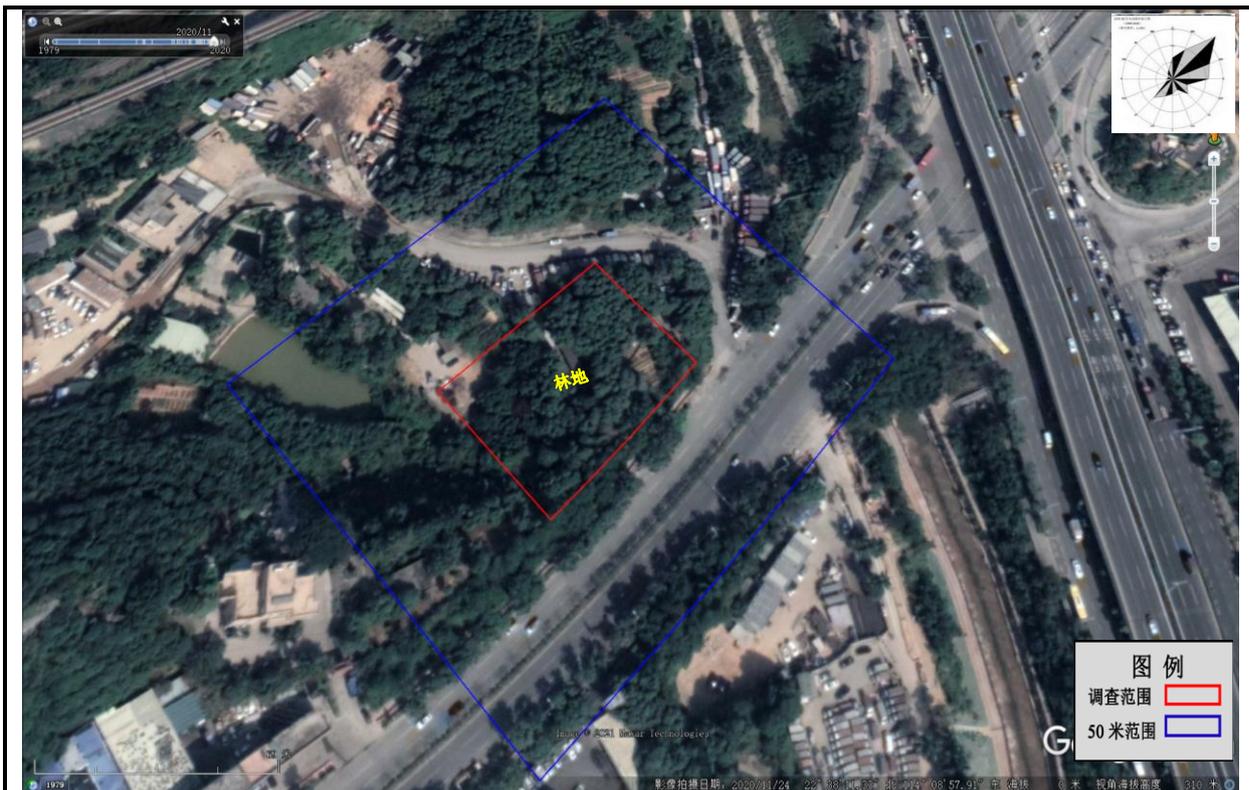
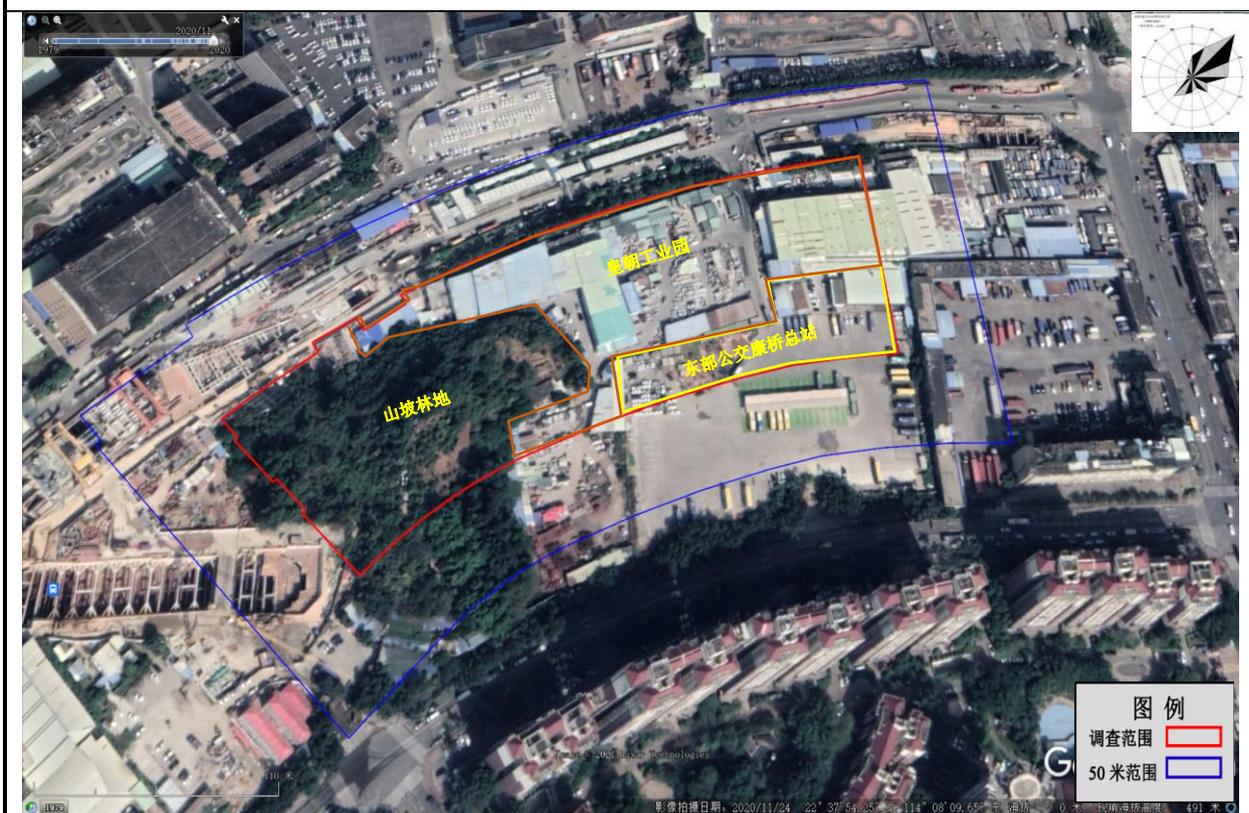
本次初步调查于2021年10月，本调查单位先后对项目场地进行多次现场踏勘，现场踏勘情况为：GNW-00075(1)号子地块用地面积为3866.71 m²，现状为果园，种植荔枝果树，内部有集装箱工棚，主要为种植户居住；GNW-00070(1)号子地块用地面积为40392.75 m²，地块东北部区域主要为皇朝工业园，为集中式石材销售加工产业园；东南部区域为东部公交布吉康桥总站；西部区域主要为山坡林地，地块内石材加工企业均已停产搬迁中，地块内石材加工企业设有石材加工循环水池，除此外地块内无大型污水处理设施、污水排放渗井、渗坑、垃圾堆放场等的分布，现场没有发现严重污染痕迹或堆存残留化学品的污染热点区域，调查范围内场无明显的刺激性气味，本次调查现场踏勘现场平面布局图见图2.1-1。

放大图一（GNW-00075(1)）

放大图二（GNW-00070(1)）

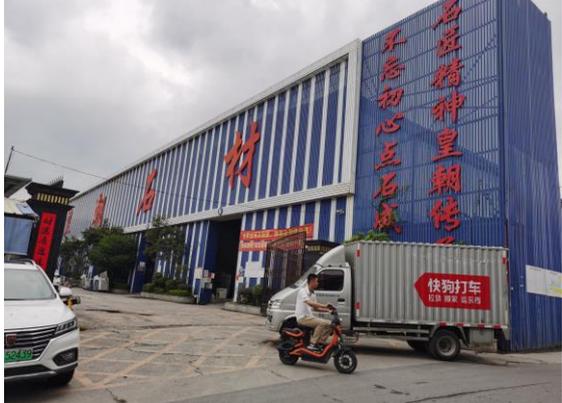
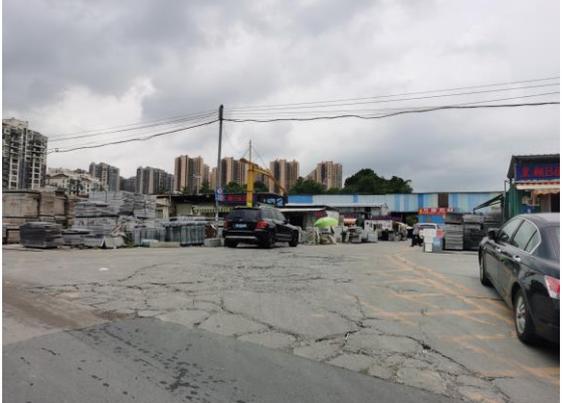
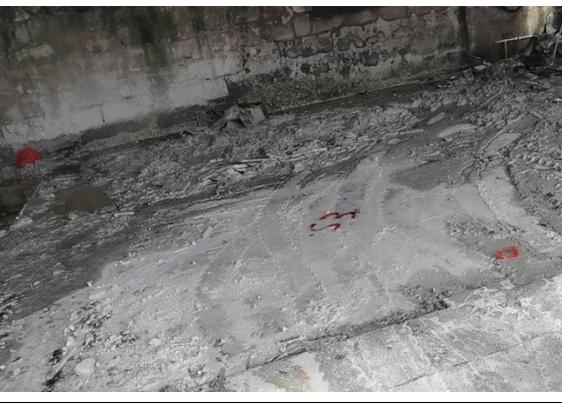
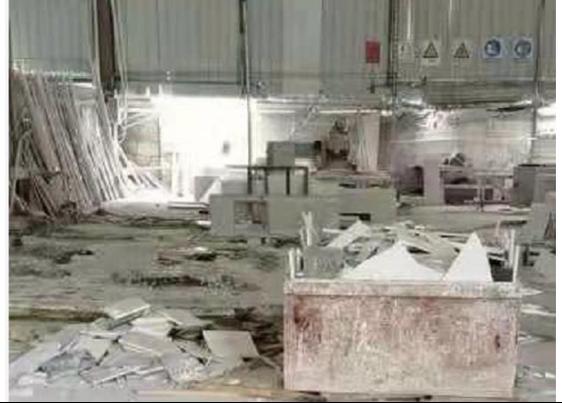
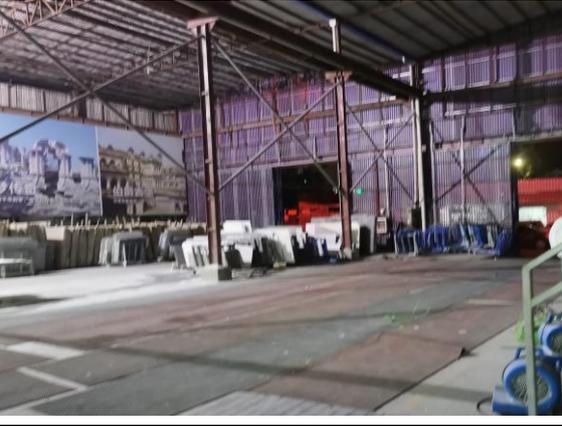
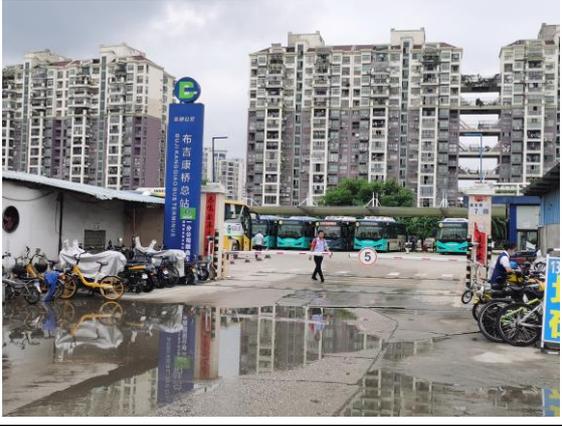
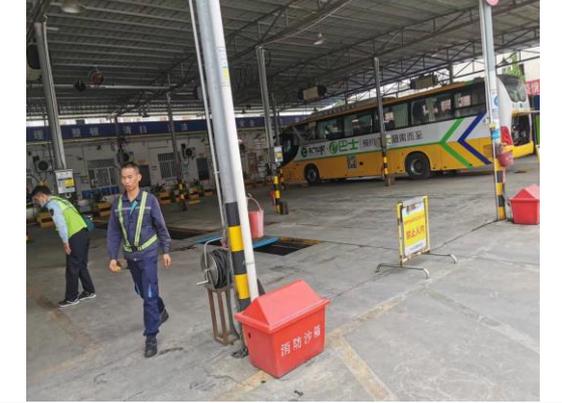
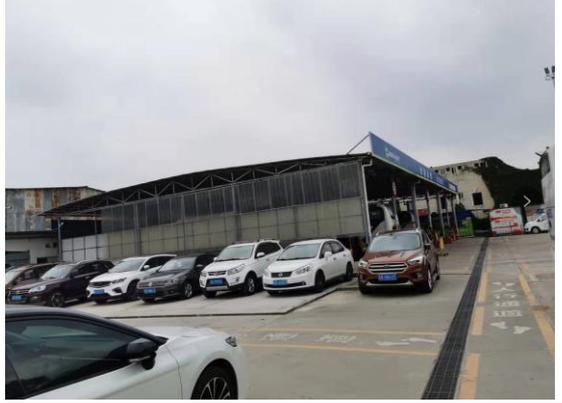
图 2.1-2 项目地块现场踏勘照片

地块东侧皇朝石材展厅及加工车间	地块中部石材堆放区

石材加工车间	石材加工车间

公交站修车区	公交站停车区

现场踏勘结果显示，本场地内现状主要为公交场站和石材加工店等临时建筑。场地内无明显的污染痕迹和腐蚀痕迹，无明显异味、刺激性气味。

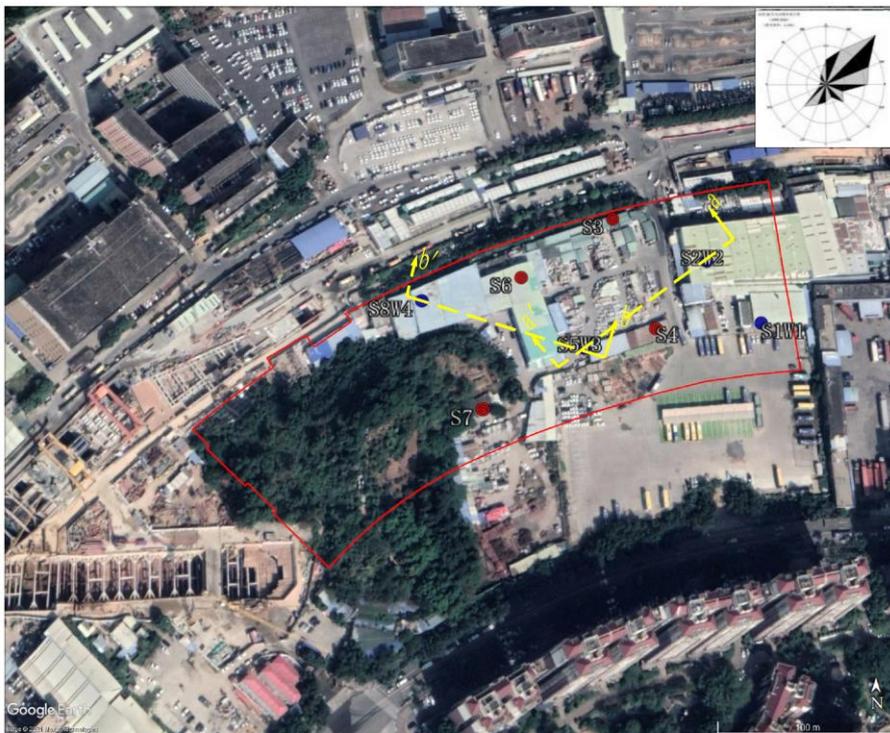
南湾中部片区土地整备利益统筹项目GNW-00070（1）地块平面图

本次调查在场地西侧 GNW-00070(1)子地块设置 8 个土壤监测点，钻孔深度 6.0~8.0 m，通过揭露岩芯显示，本地块岩土层依次主要为红棕色、棕黄色砂土、砂壤土及砂石等组成。

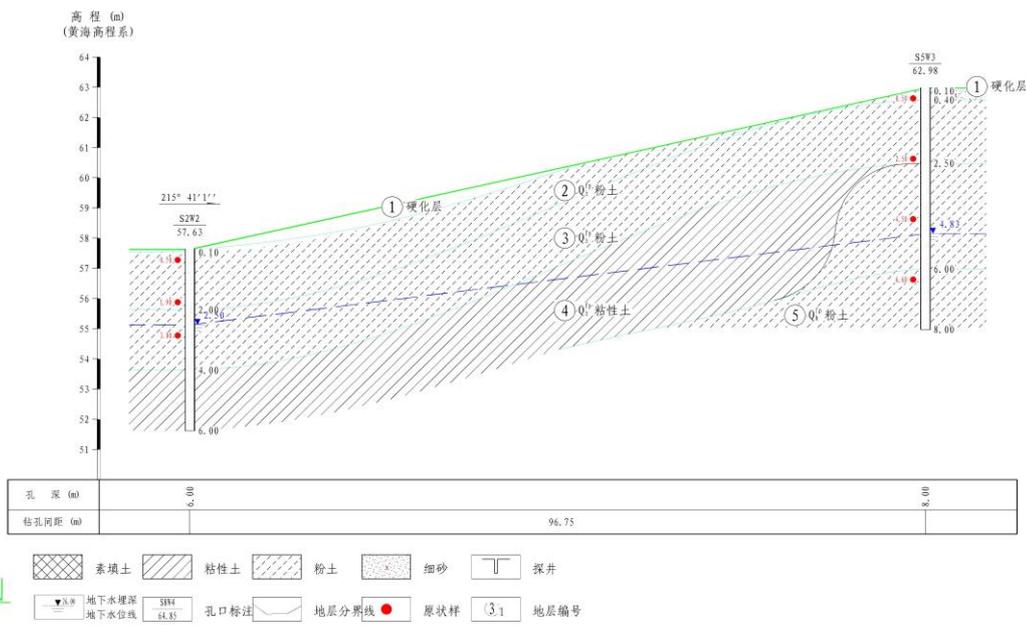
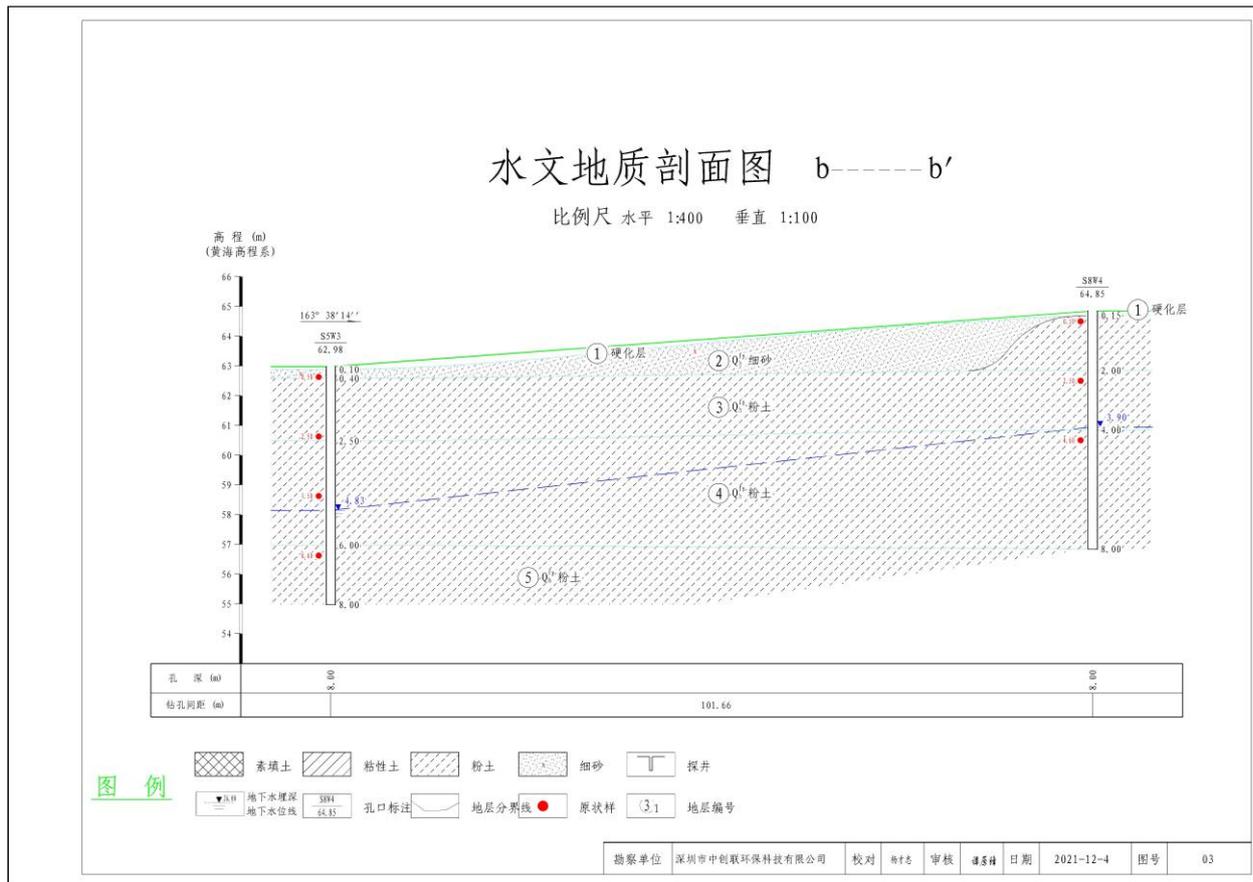
图 2.3-1 本地块水文地质剖面图
本地块地下水流向图见图 2.3-2

浅层潜水其主要补给来源为大气降水和地表径流，随着季节、气候、降水量、等影响而变化。本次调查场地原预建设 4 个地下水临时监测井，其中 S1W1 钻探至 6 m 全部为花岗岩石，无法再往下深入钻探，未见地下水，故该井取消，本地块最终建成 3 个地下水临时监测井（S2W2、S5W3、S8W4），根据钻探揭露，3 个地下水监测点（S2W2、S5W3、S8W4）的地下水水位稳定埋深为 2.5~4.83m，地下水稳定水位为 55.13m~60.95m，具体见表 2.3-1 所示，项目场地内的地下水流向呈由西北向东南的趋势。地块地质水文图见所示 2.3-1。

点位序号	高程 (m)	地下水埋深 (m)	地下水水位(m)
S2W2	57.63	2.5	55.13
S5W3	62.98	4.83	58.15
S8W4	64.85	3.9	60.95

水文地质剖面图 a-----a'

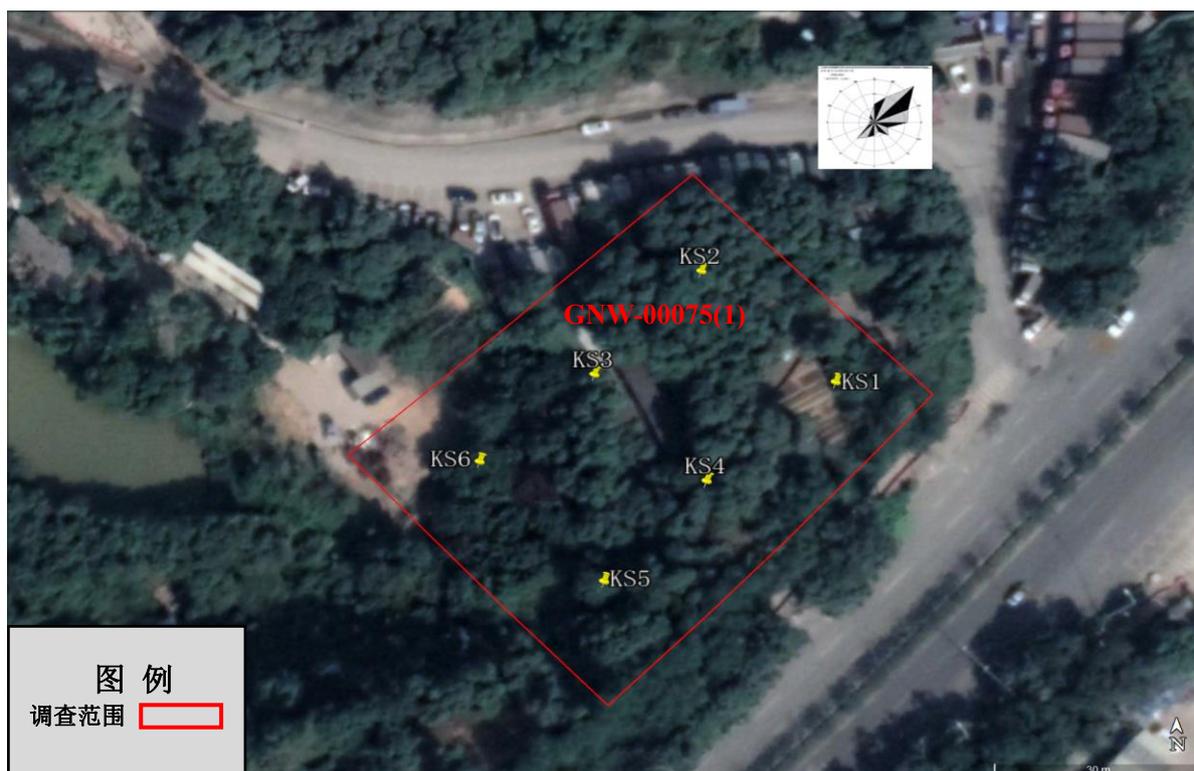
图 3.1-1 土壤快筛点位布设示意图

为了进一步了解地块土壤环境污染状况，本次调查现场踏勘时于2021年11月8日委托誉标检测（深圳）有限公司对GNW-00075（1）地块内土壤进行快筛检测，主要项目是重金属（砷、镉、总铬、铜、铅、汞、镍）和VOCs，根据系统布点法在地块内布设6个检测点位。该检测公司到达现场后进行按照点位布设要求对该地块的表层土进行了快速检测，挥发性有机物快筛时用铁铲刮去表层土壤，挖取整块原状土壤于朔料袋中密封，用PID快筛仪筛测，重金属快筛时用铁铲刮去表层土壤，然后再用木铲刮去土坑里面的表层土壤，用木铲铲取一定量的土壤于朔料袋中，去除树根，石子等异物后混匀后进行XRF快筛仪进行筛测。土壤快筛点位布设示意图见图3.1-1，相关检测数据汇总见表3.1-3，快速检测现场照片和记录表分别见附件5。

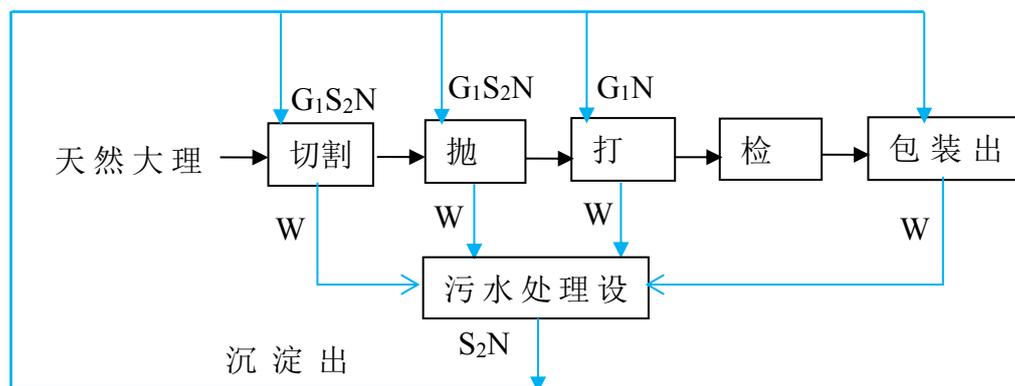
石材加工企业的工艺流程为：

项目原材料为外购天然石材。将石材按规格尺寸切割成形（块状/片状/条状），然后将产品抛光、打磨光滑，检验合格后即可包装出货。

GNW-00070（1）子地块自开发利用以来地块内涉及石材加工，其加工过程中机械设备使用过程中产生的机油存在一定的污染风险；地块历史作为扣车场以及公交场站（带维修车间）涉及停放车辆及汽车维修产生的油品泄漏存在一定的污染风险，主要污染因子为石油烃、以及油品中含有的重金属如铅、镍等，因此，该子地块需进行下一步的钻孔采样调查分析。

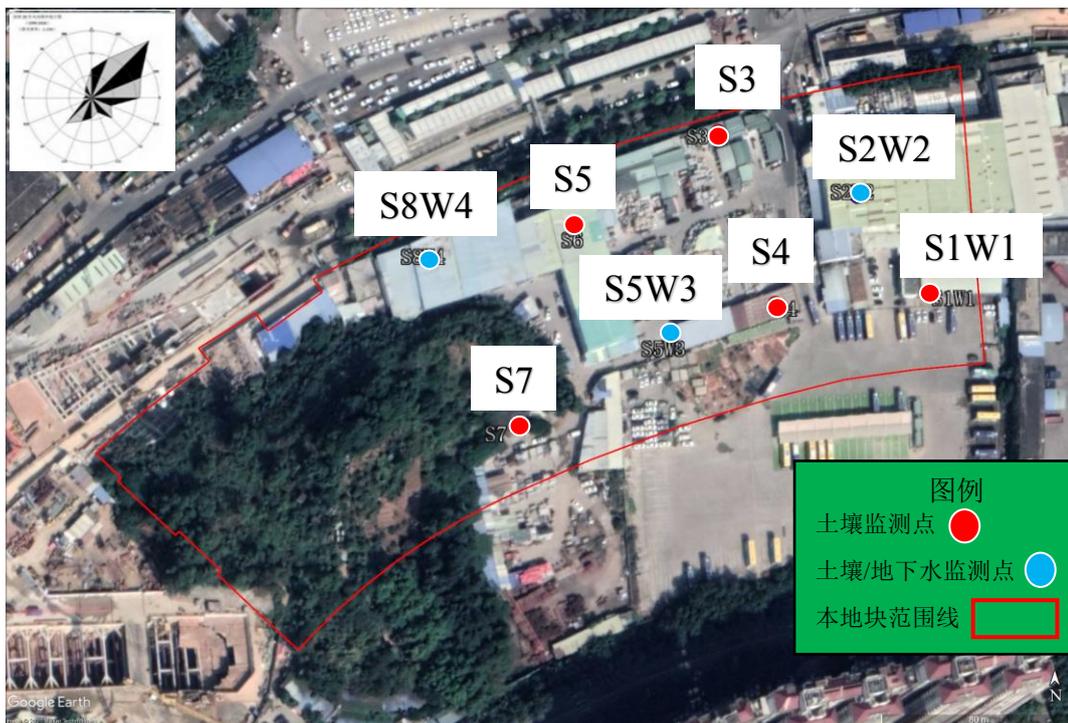
图 4.2-1 场地钻孔监测布点图

6	S6	N: 22.632657° E: 114.135645°	石材加工区	土壤	系统法+专业判断法
	7	S7	N: 22.631743° E: 114.135467°	石材加工区	土壤	系统法+专业判断法
	8	S8W4	N: 22.632471° E: 114.135308°	石材加工区	土壤、地下水	系统法+专业判断法
无
