“C2020-0003 地块”位于深圳市深汕特别合作区深汕大道赤石段南侧，用地范围总面积为 42009m<sup>2</sup>，本次调查范围与用地范围一致。本场地原主要为林地和农用地，历史至今无任何工业企业及工业小作坊入驻。场地现状正在施工建设中，且基本完成了所有建筑主体的建设，现状主要为已建建筑、建筑材料堆放区、施工营地、施工工具及材料仓库、建筑废料临时堆放区、水电加工棚等，土地用途为二类居住用地

2022年2月广东深汕投资控股集团有限公司委托深圳市景泰荣环保科技有限公司对该场地开展土壤污染状况初步调查评估，通过资料收集、现场踏勘、人员访谈等方式，判断和识别本场地是否存在潜在污染，主要内容和结论如下：

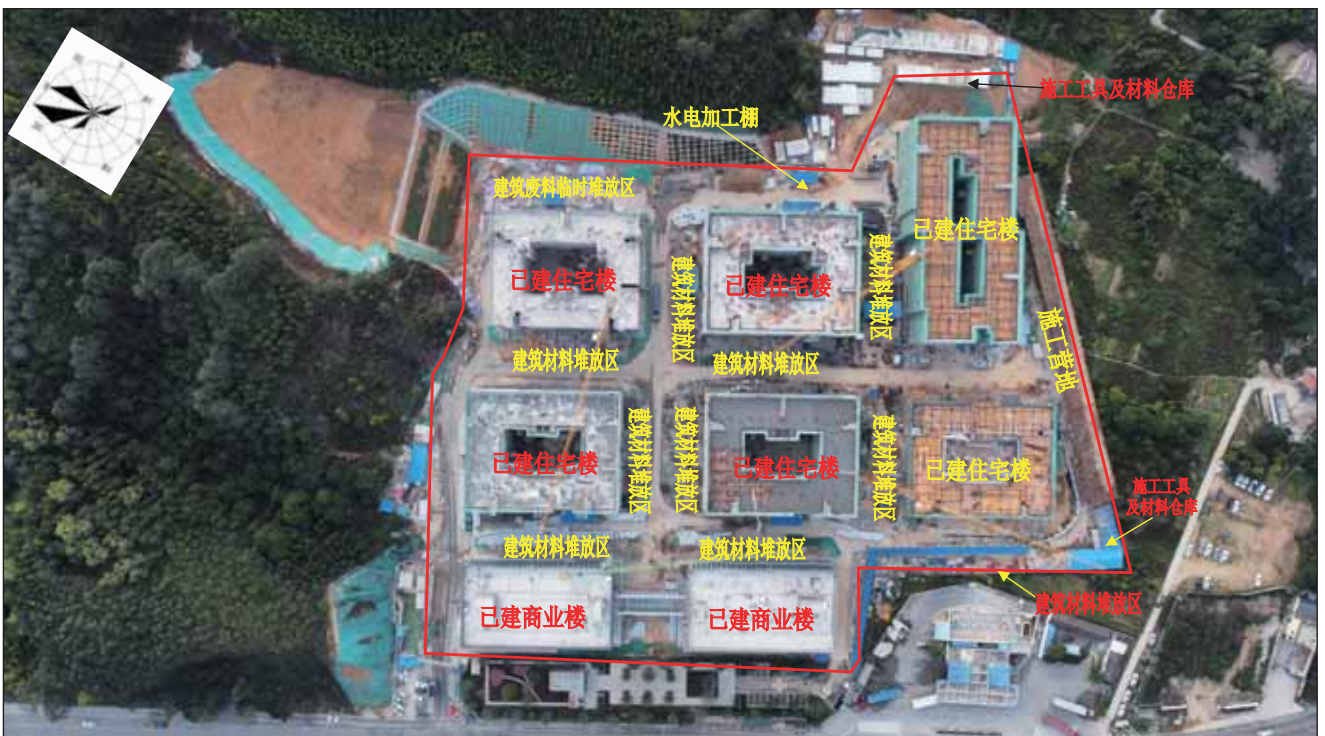
图 2.1-1 本场地现状航拍图

初步调查期间，本场地正在施工建设，且基本完成了所有建筑主体的建设。场地现状主要为已建建筑、建筑材料堆放区、施工营地、施工工具及材料仓库、建筑废料临时堆放区、水电加工棚等，现状建（构）筑主要为已建建筑主体、施工营地板房、施工工具及材料板房仓库、水电加工棚等，场地内现状无任何工业企业入驻，也不存在污水处理厂、垃圾填埋场、垃圾焚烧厂、危险废物及污泥处理处置等市政基础设施。本场地现状航拍图见图 2.1-1 所示，现状影像图及平面布置见图 2.1-2。

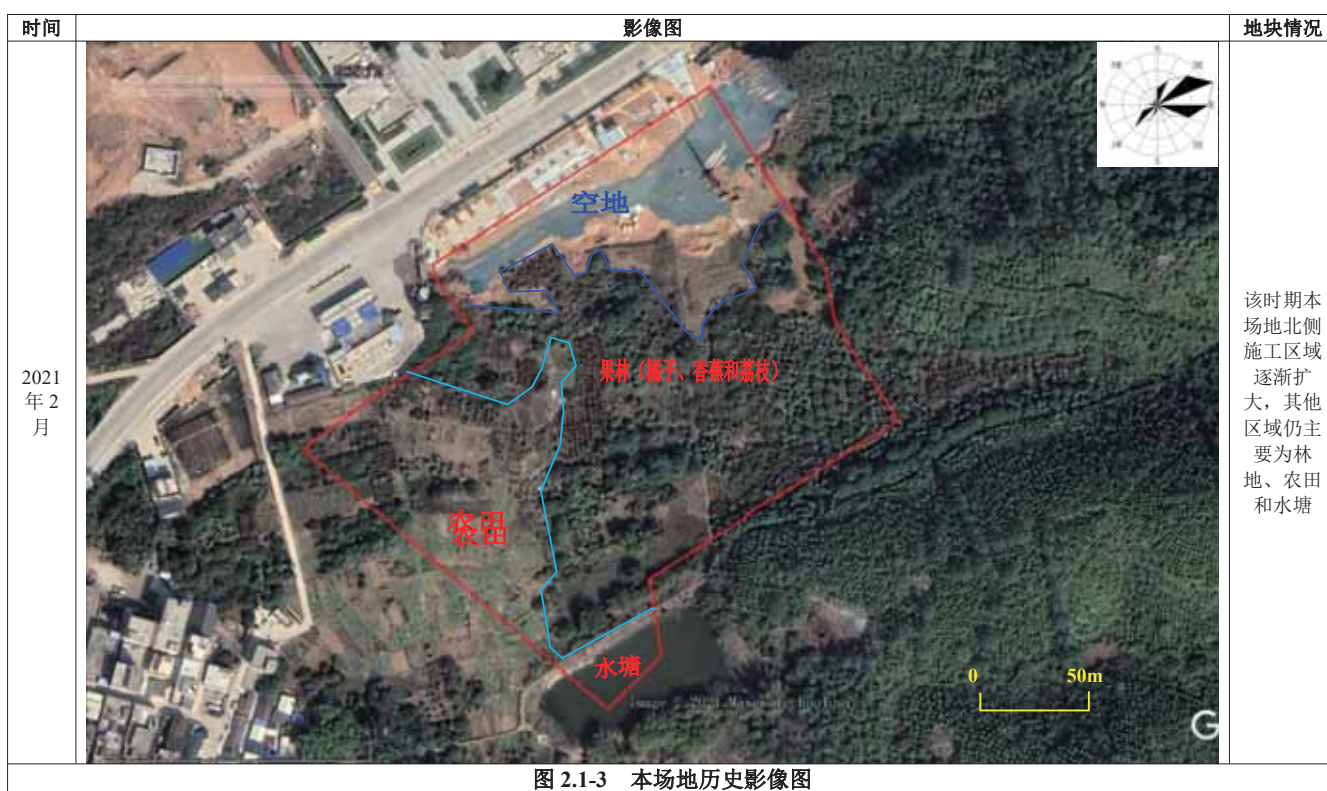
图 2.1-3 本场地历史影像图

时间	影像图	地块情况
2010 年11 月		主要为林地、农田和水塘

时间	影像图	地块情况
2012年10月		<p>该时期场地内仍主要为林地、农田和水塘，除了北侧的农田荒废，长成桉树林外，其他区域较2010年基本未发生变化</p>

时间	影像图	地块情况
2014年3月		<p>该时期场地内仍主要为林地、农田和水塘，较2012年未发生明显</p>

时间	影像图	地块情况
2017 年1 月	 	<p>该时期场地内仍主要为林地、农田和水塘，较2014年未发生明显变化</p>

时间	影像图	地块情况
2018 年 11 月	<p>The satellite image shows a site with various land uses. A red outline marks the main site area. Labels in red text identify: '空地' (empty land) at the top right, '桉树林' (eucalyptus forest) in the upper middle, '荔枝林' (lychee forest) in the middle left, '果园 (荔枝、杏林和荔枝)' (orchard: lychee, almond, and lychee) in the center, '农田' (farmland) in the lower middle, and '水塘' (pond) at the bottom. A blue outline highlights a specific area within the site. A north arrow is in the top right, and a 50m scale bar is in the bottom right.</p>	<p>该时期场地内仍主要为林地、农田和水塘，除了东北侧开挖为空地外，其他区域较2017年未发生明显变化</p>

时间	影像图	地块情况
2020年11月		<p>该时期本场地北侧开始进行施工建设，开挖为空地，其他区域仍主要为林地、农田和水塘</p>

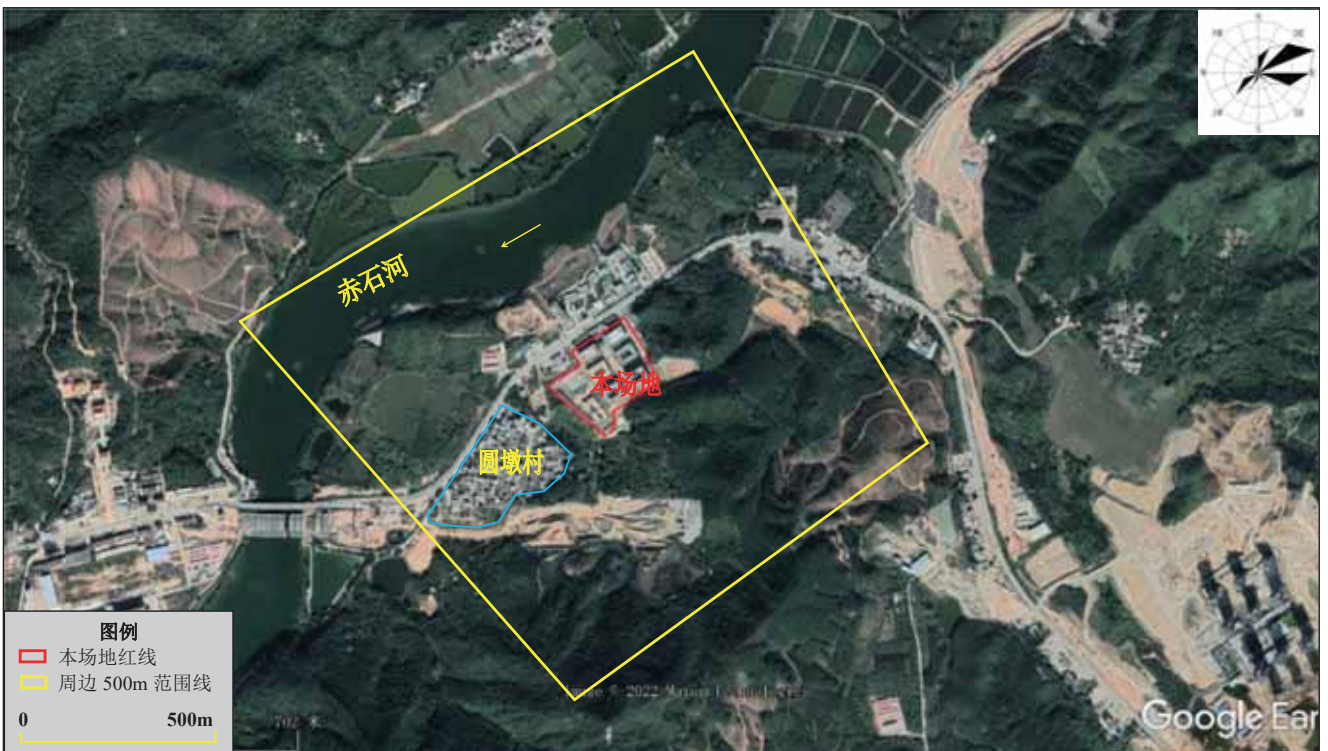
图 2.4-2 本场地周边环境敏感点分布图

根据《汕尾市人民政府关于印发汕尾市乡镇及以下集中式饮用水水源保护区划定方案的通知》（汕府函[2020]488号）以及《汕尾市环境保护规划（2008-2020年）》（见图 2.2-4），本场地不位于饮用水水源保护区范围内。通过 Google Earth 影响图分析和现场勘查可知，本场地周边 500m 范围分布的敏感目标类型主要有居民区和地表水体，敏感目标的具体情况见表 2.4-1，具体分布见图 2.4-2 所示。

序号	敏感点名称	敏感点类型	规模/保护目标	敏感点建筑与本场地边界最近距离（米）	相对方位
1	圆墩村	居民区	约 1800 人	65	西南侧
2	赤石河	地表水体	III类地表水体	203	西北侧

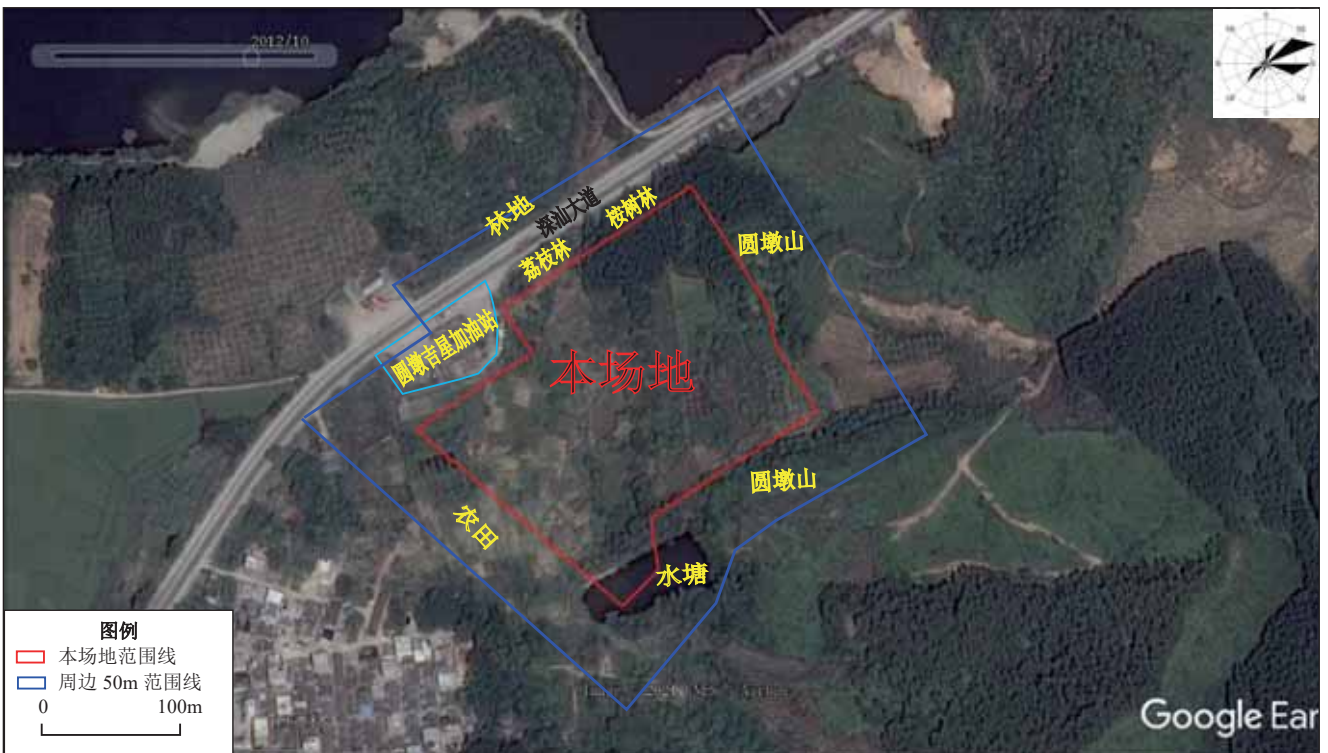
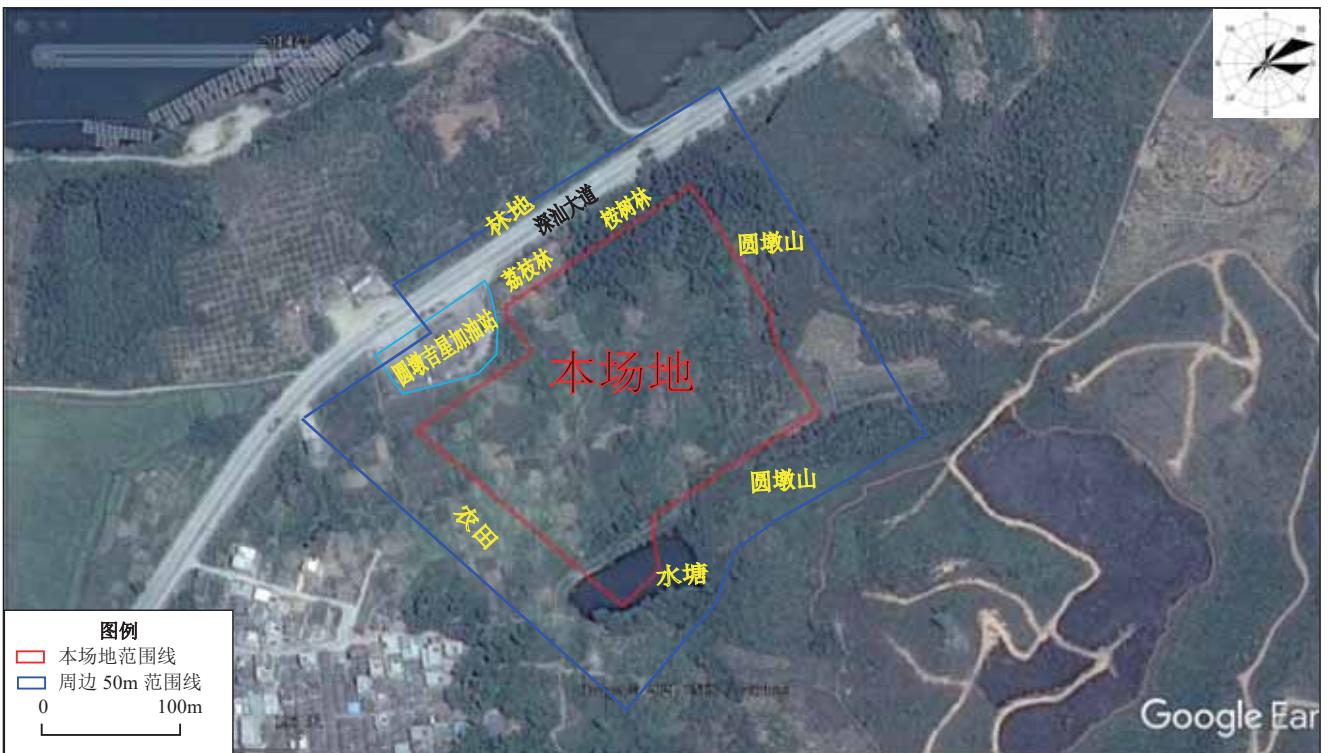
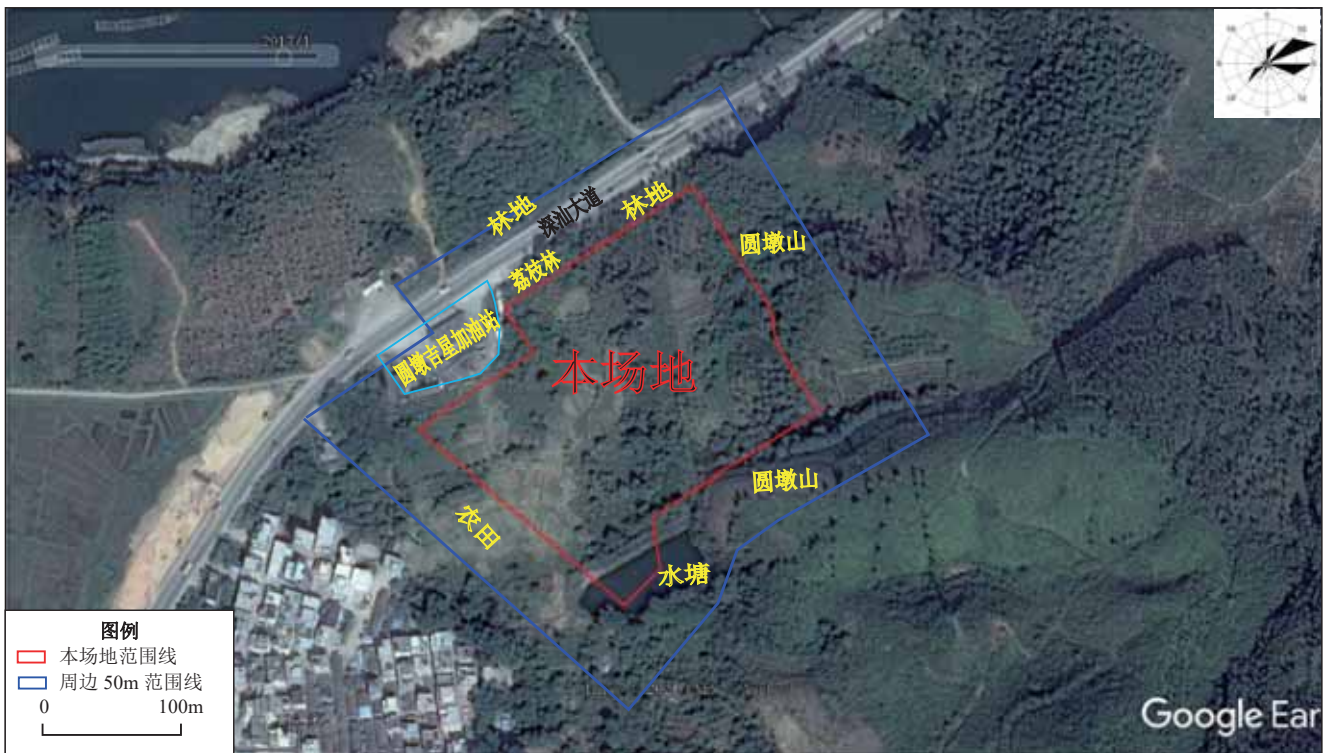
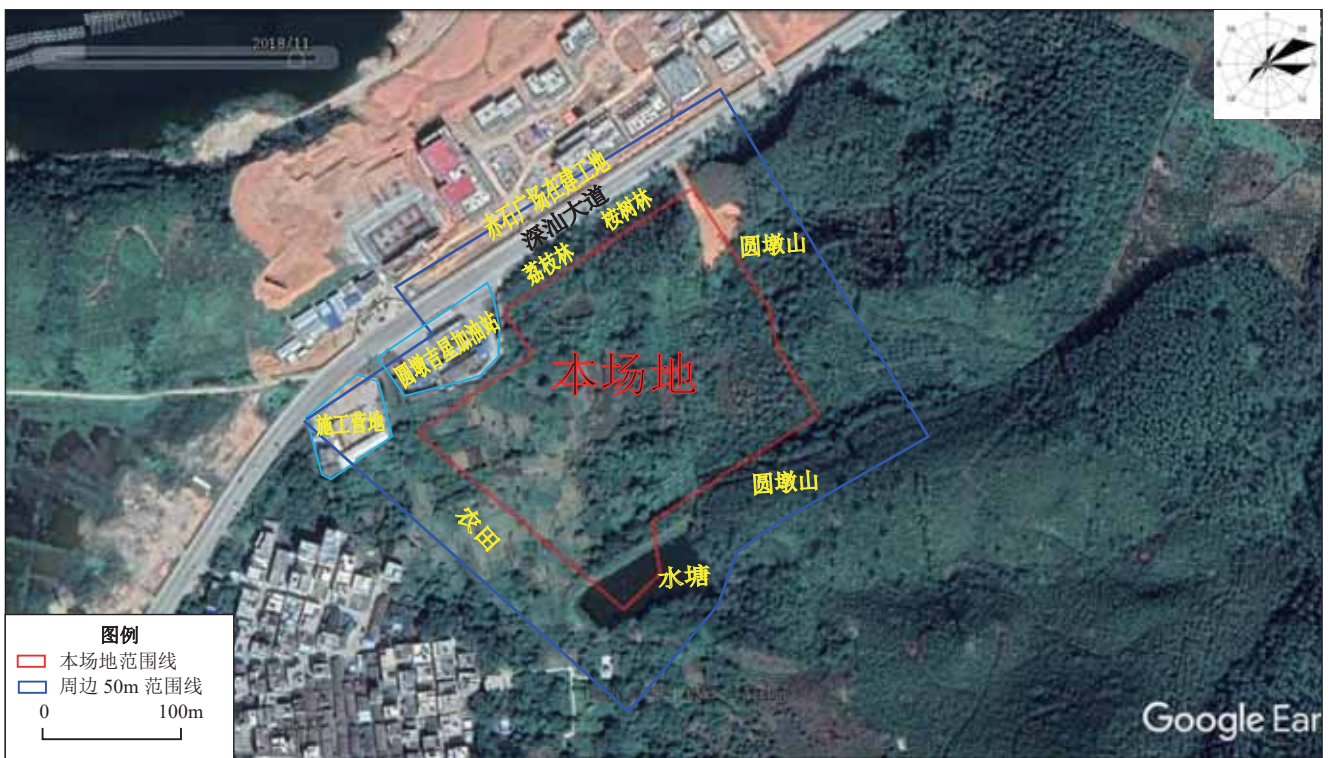
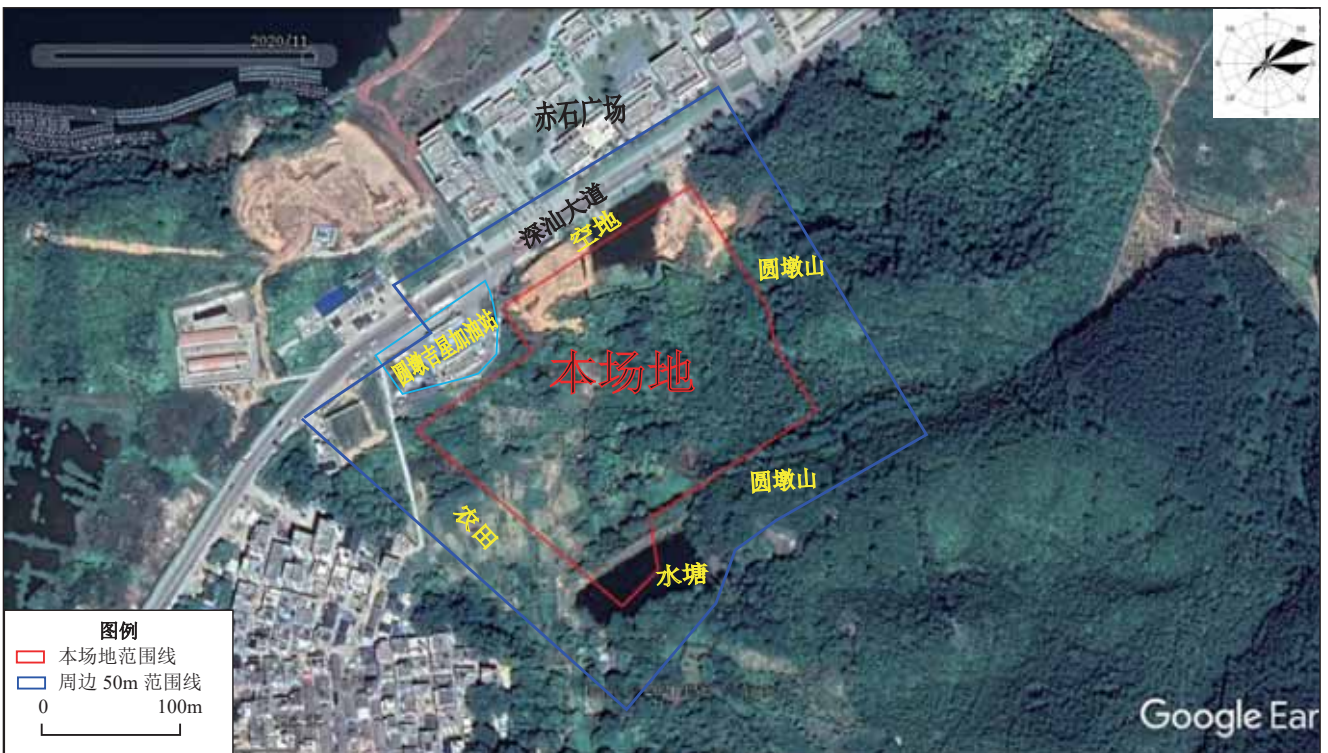
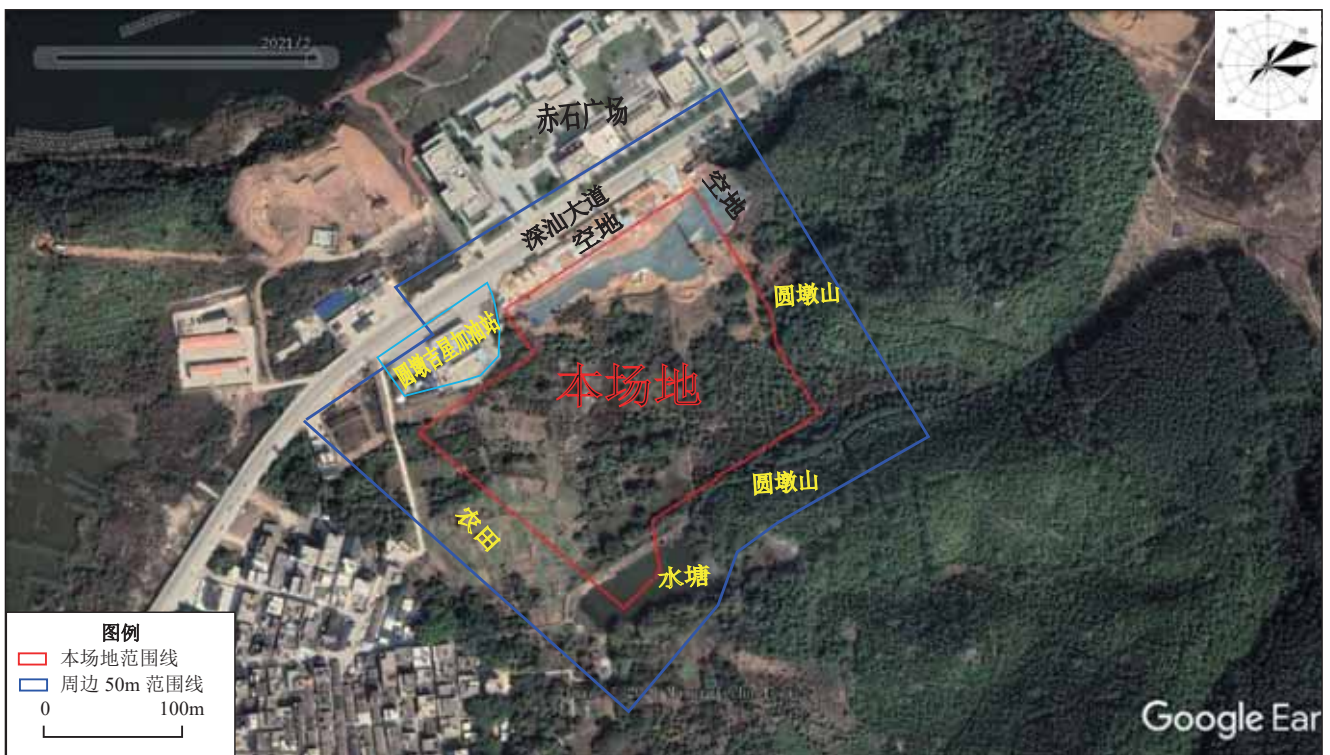
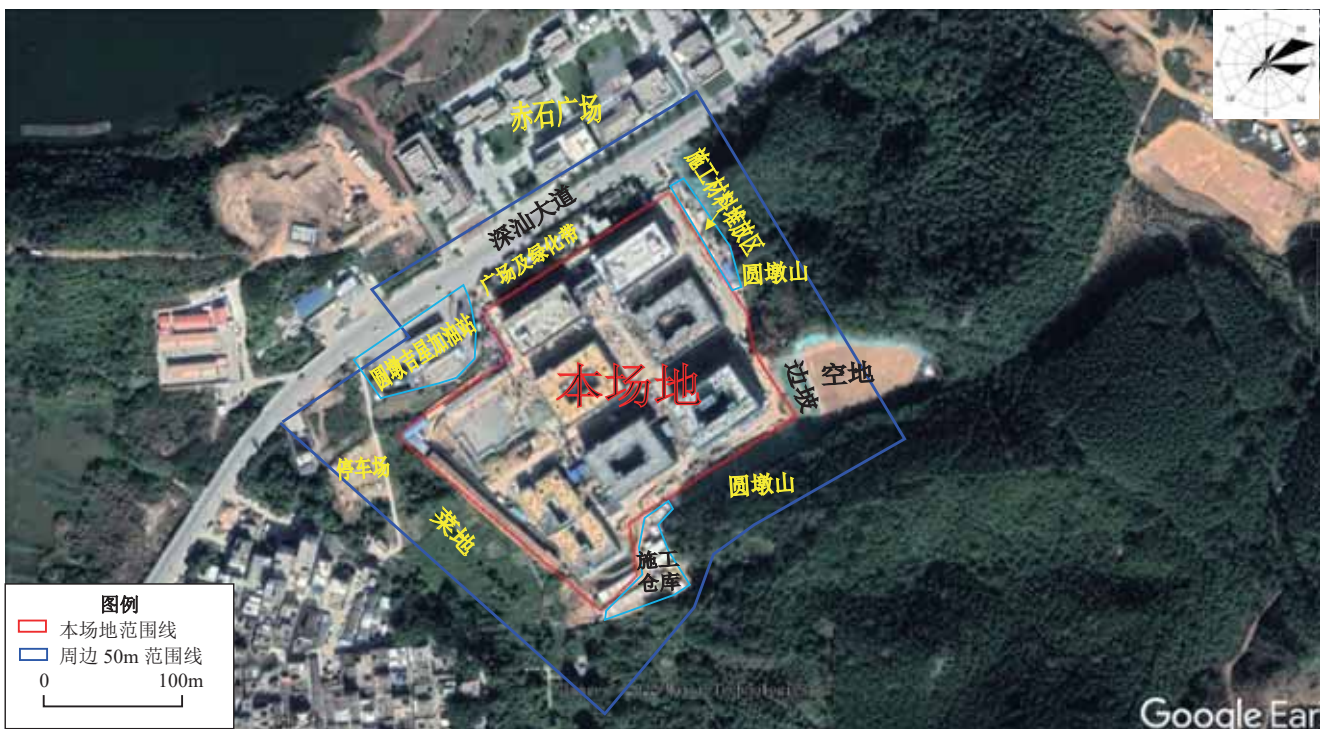
图 2.5-1 本场地及相邻地块历史与现状影像图

“C2020-0003地块”位于深圳市深汕特别合作区深汕大道赤石段南侧，本场地相邻地块现状主要为道路、商业广场、加油站、停车场、菜地、施工仓库及建材堆放区、山林地等，本场地相邻地块历史及现状情况见表2.5-1和图2.5-1所示，现状照片见图2.5-2所示。

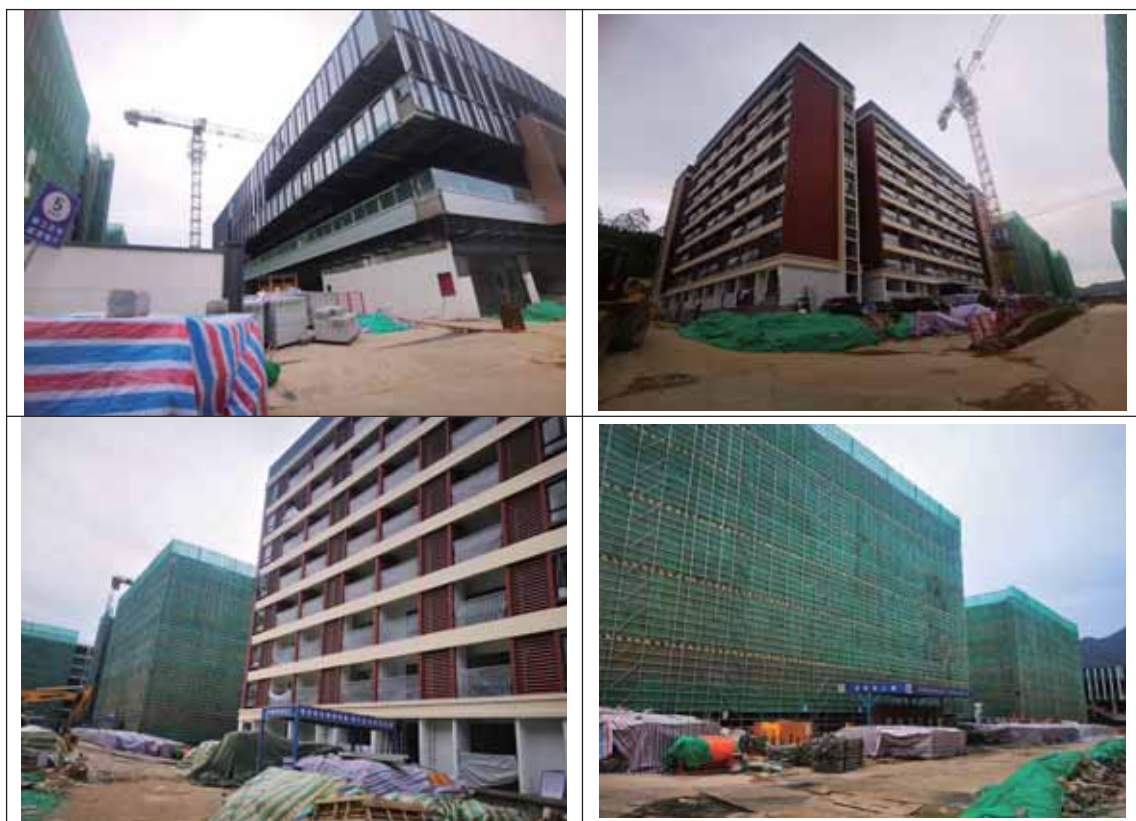
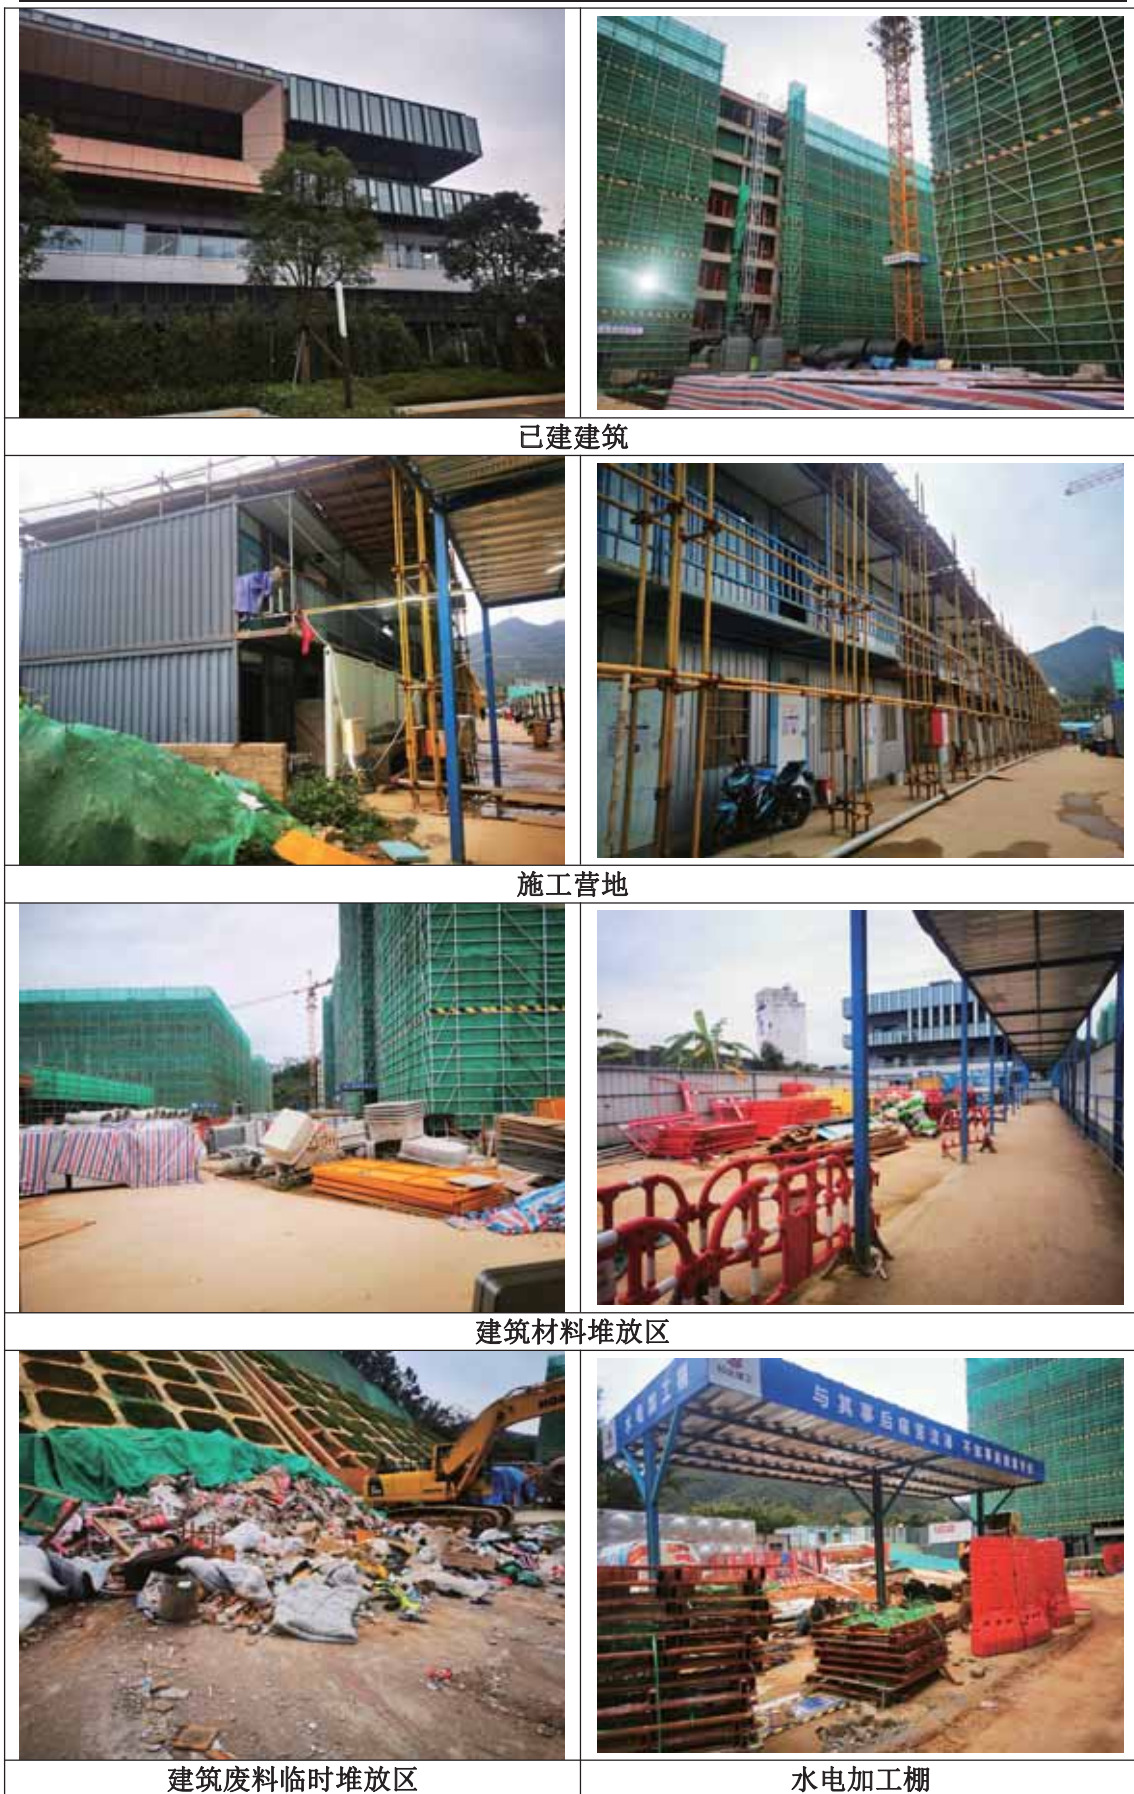
图3.1-1 本场地现状照片

设完成，场地现状主要为已建建筑、建筑材料堆放区、施工营地、施工工具及材料仓库、建筑废料临时堆放区、水电加工棚等，其中建筑材料堆放区、施工营地、施工工具及材料仓库、建筑废料临时堆放区、水电加工棚等区域均已铺设水泥硬化地面，地面无明显污染痕迹，无异味、刺激性气味。本场地现状照片见图3.1-1所示。

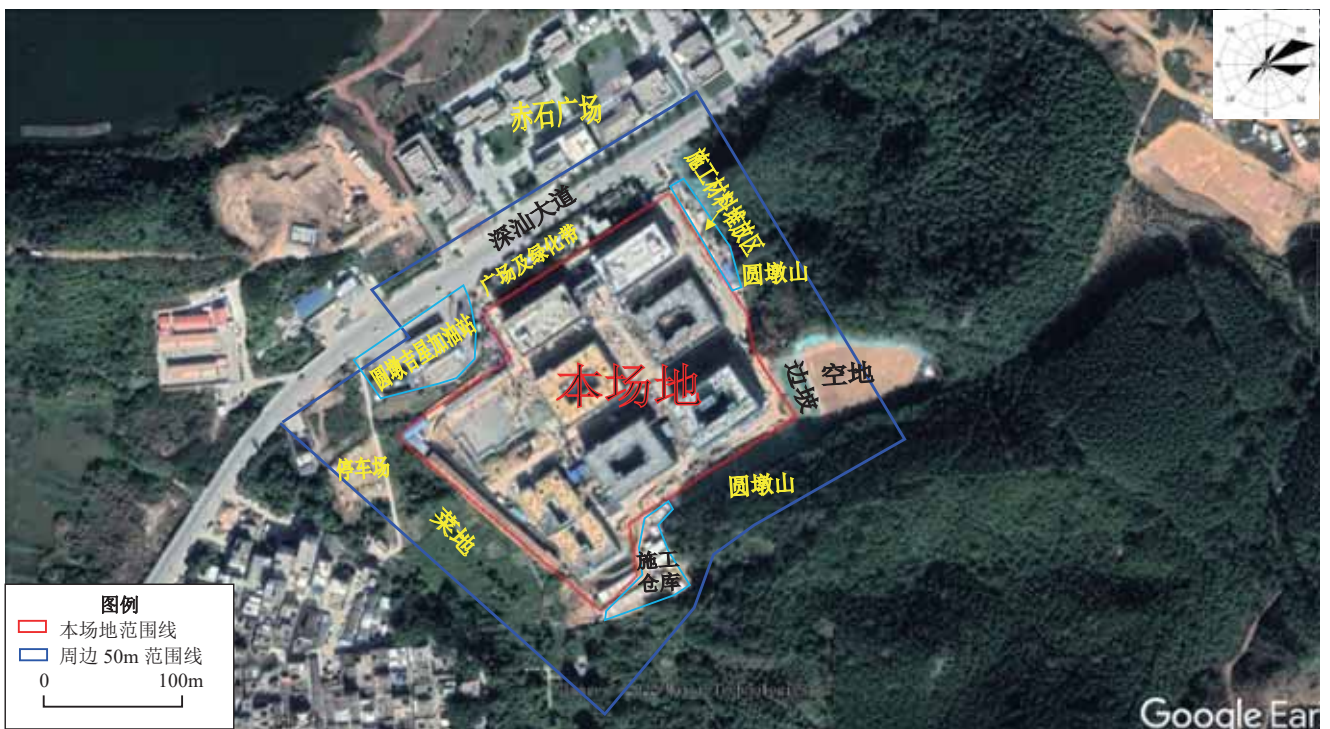
图 3.3-1 本场地周边 50m 范围内现状情况分布图

活动。本场地周边50m范围内历史情况见图2.5-1所示，现状情况见图3.3-1。

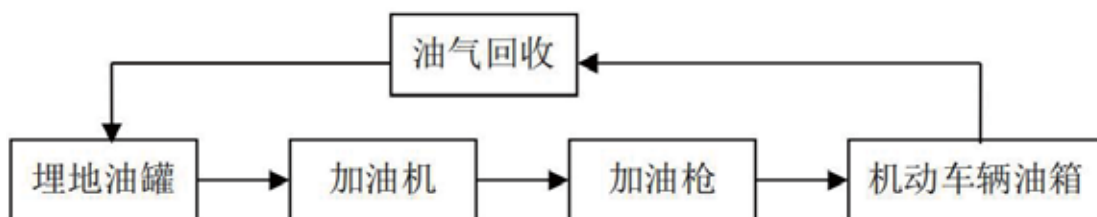
图 3.3-5 汽油加油工艺流程图

进行油品加注时，由潜油泵对油品进行输送，加油机与配套潜油泵之间进行连锁，当需要油品加注时，潜油泵自动启动将油品输送至加油机，加油结束后潜油泵自动停止运转。汽油加油枪上的油气回收装置，将原本由汽车油箱溢散于空气中的油气经过加油枪、抽气泵回收于埋地油罐内。汽油加油工艺流程图见图 3.3-5，柴油加油工艺流程图见图 3.3-6 所示。

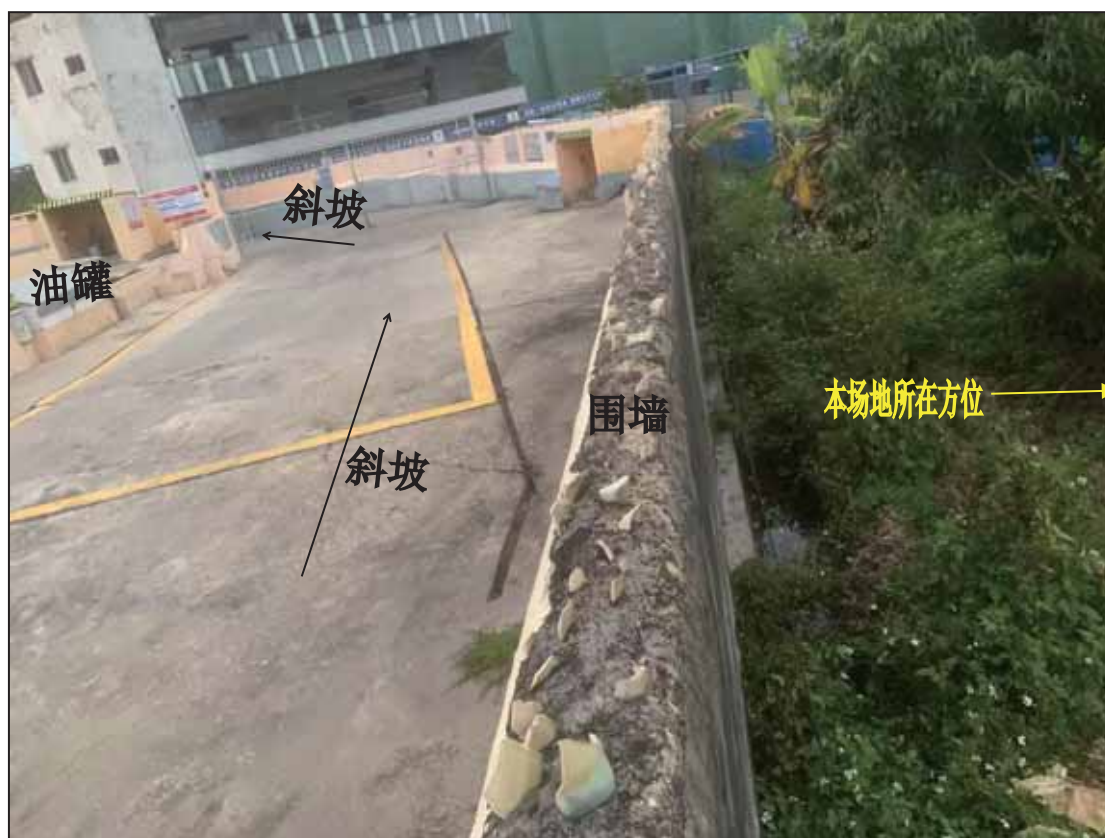
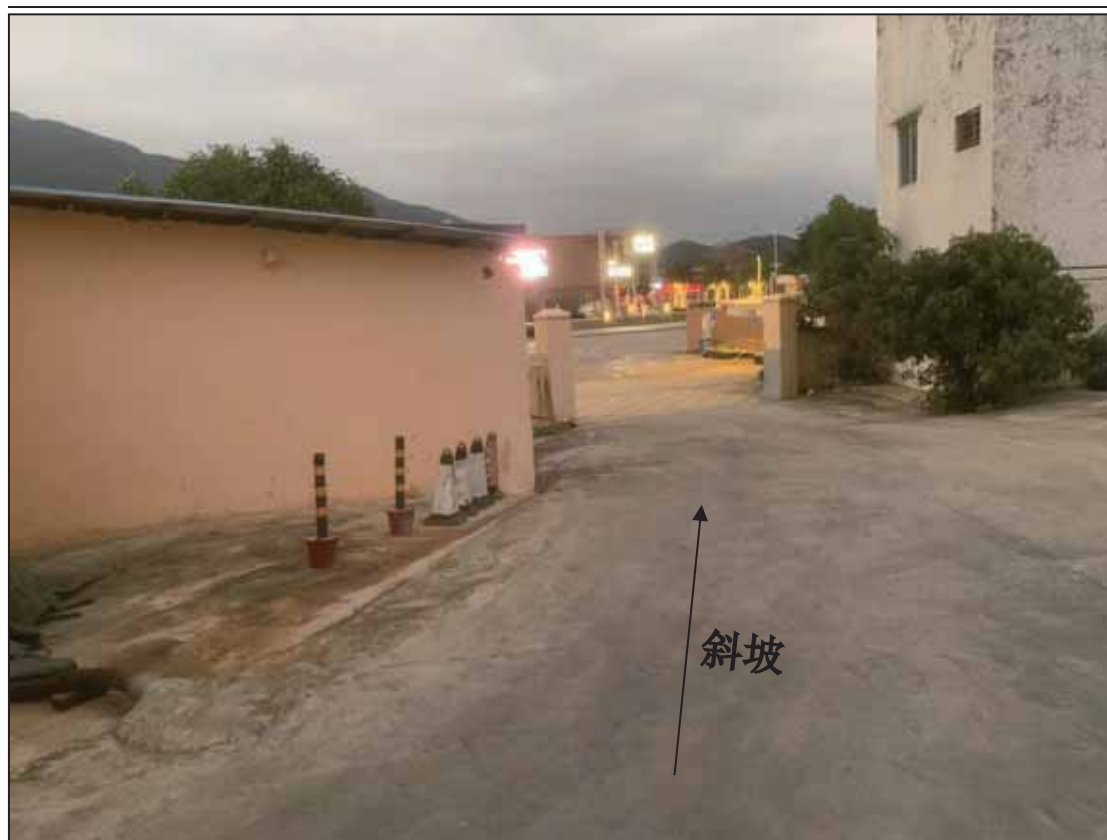
图 3.4-3 圆墩吉星加油站储油罐周边地势示意照片

根据现场探勘，圆墩吉星加油站的油罐区地势较周边的高，地面由西北向东南逐渐降低，形成斜坡（见图 3.4-3，照片位置对应图 3.4-1 中所标对应编号的位置），且加油站朝北面向公路开敞，其余三面利用实体围墙与外界隔开，加油站与本场地间均有围墙隔档，其地表径流不会进入本场地，其地表径流不会进入本场地，不会对本场地的土壤和地下水产生影响。

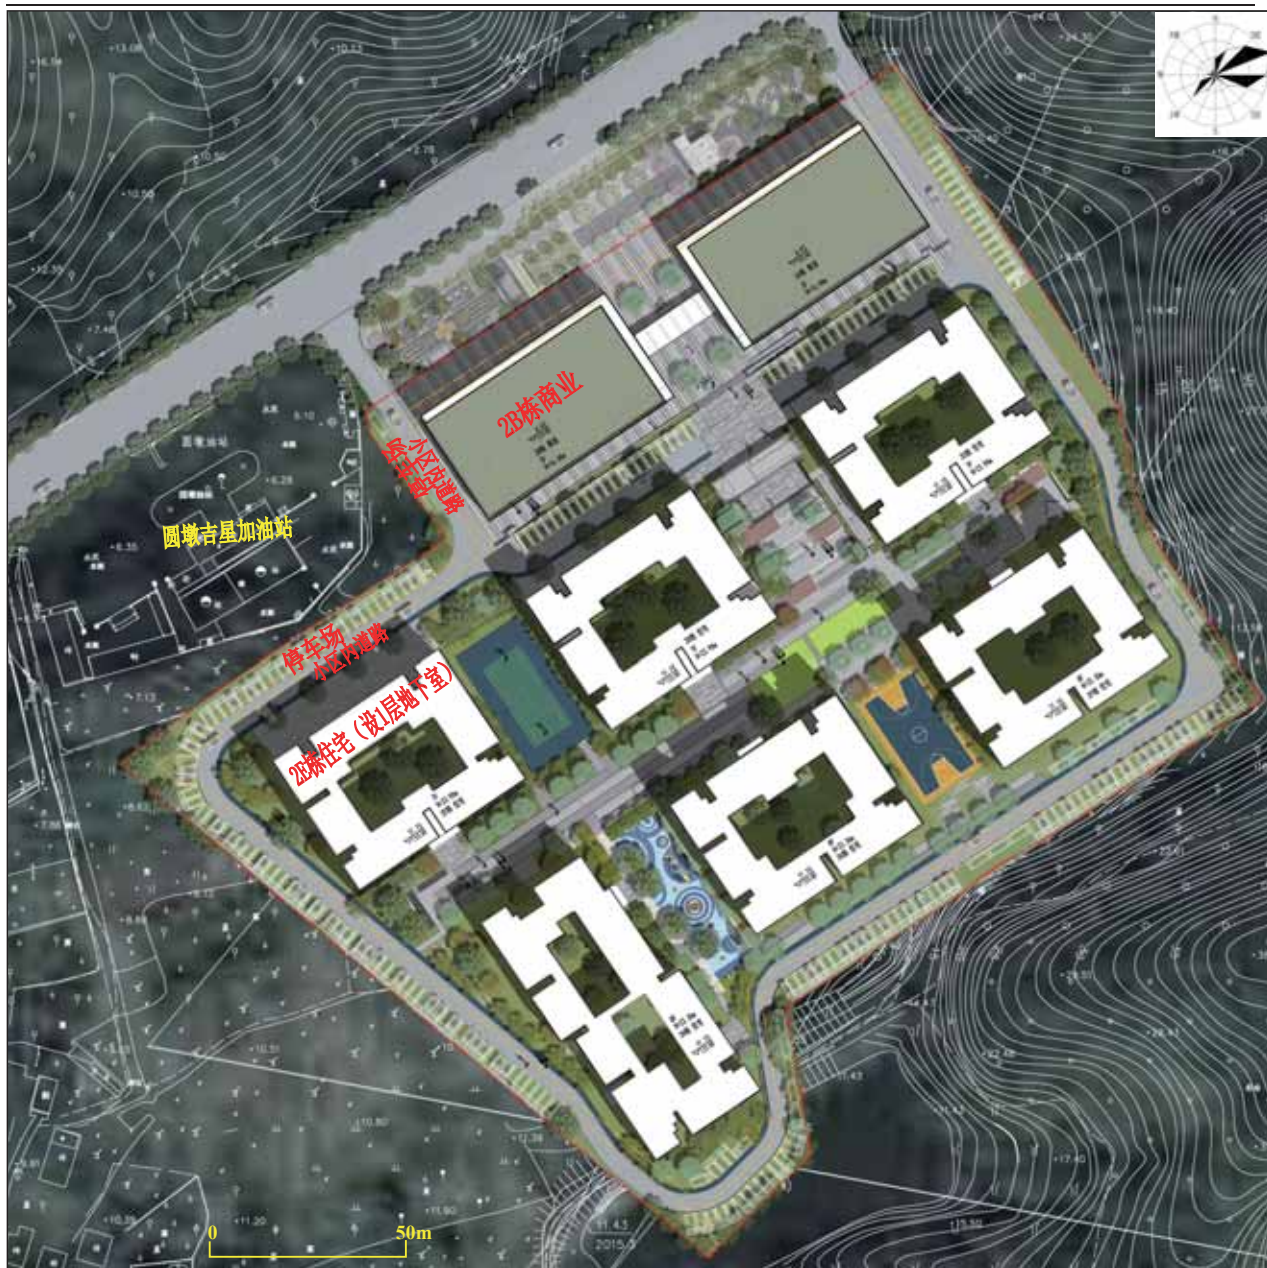
图 3.4-4 本场地总平面布置图

综合分析，圆墩吉星加油站不位于本场地地下水上游，其产生的地表径流不会进入本场地，该加油站位于本场地主导风向下风向，该加油站建成至今，均有严格落实相关环保及安全要求及措施，未发生泄漏等环境污染事故。且根据本项目设计方案及实际建设情况（见图 3.4-4），本场地与加油站相邻的区域均主要拟建设停车场、绿化带及小区内道路，本场地最靠近加油站的两栋建筑分别为商业楼和住宅
